**COMUNE DI ROMA - MUNICIPIO I**  
**FABBRICATO EDIFICATO NEL 1886**

**Descrizione sintetica delle opere e dell'attività del D.L. e C.S.E.**

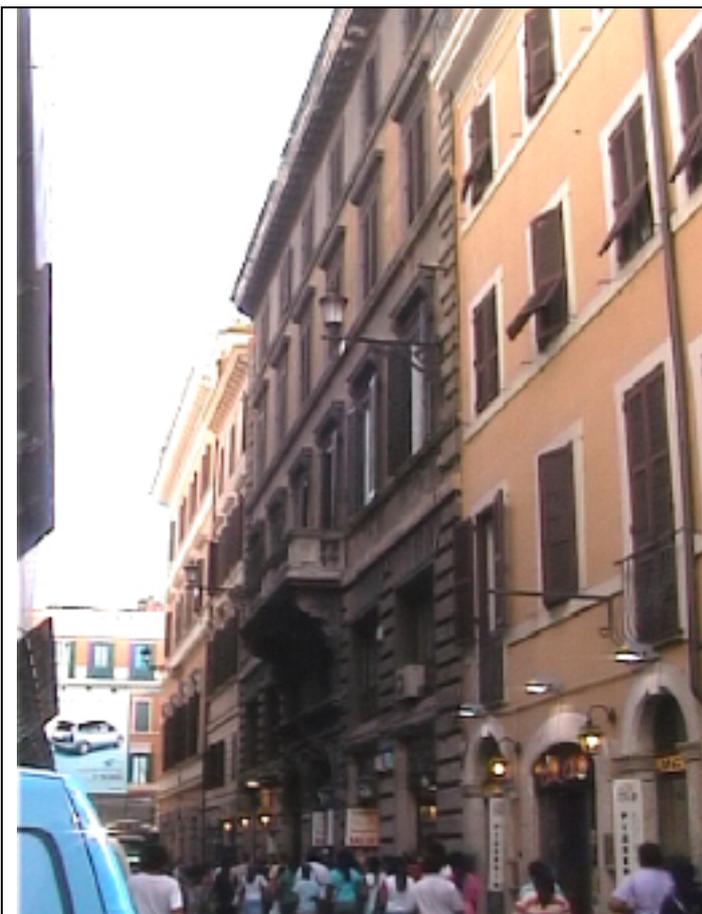
Lo stato conservativo predominante dei materiali costitutivi del prospetto di facciata era da ritenersi cattivo: l'ultima manutenzione dei prospetti era databile intorno agli anni '40 del secolo scorso, con notevole deterioramento di tutte le finiture come mostrato dalle fotografie allegate.

Viste del prospetto su strada prima

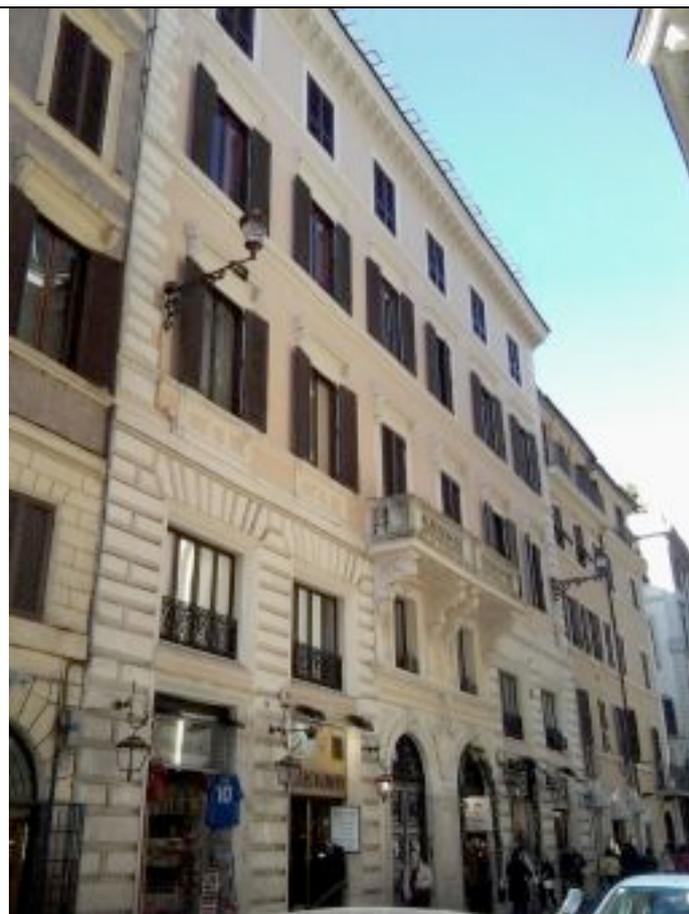
e dopo l'intervento

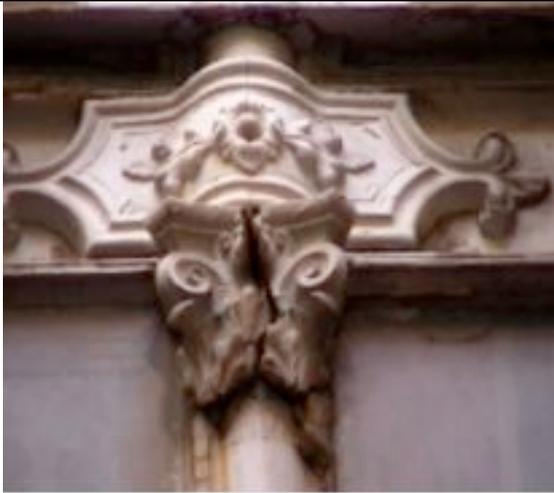
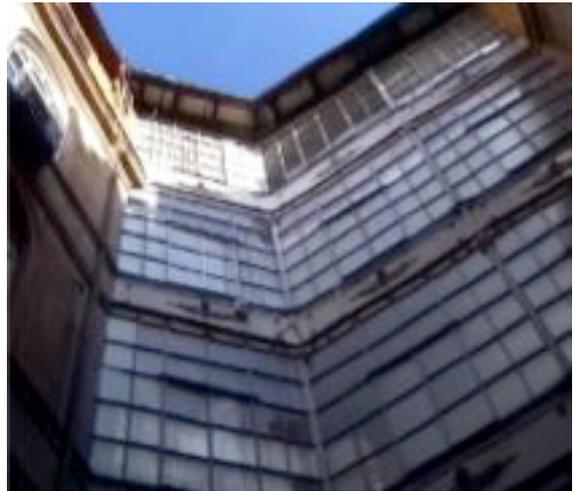
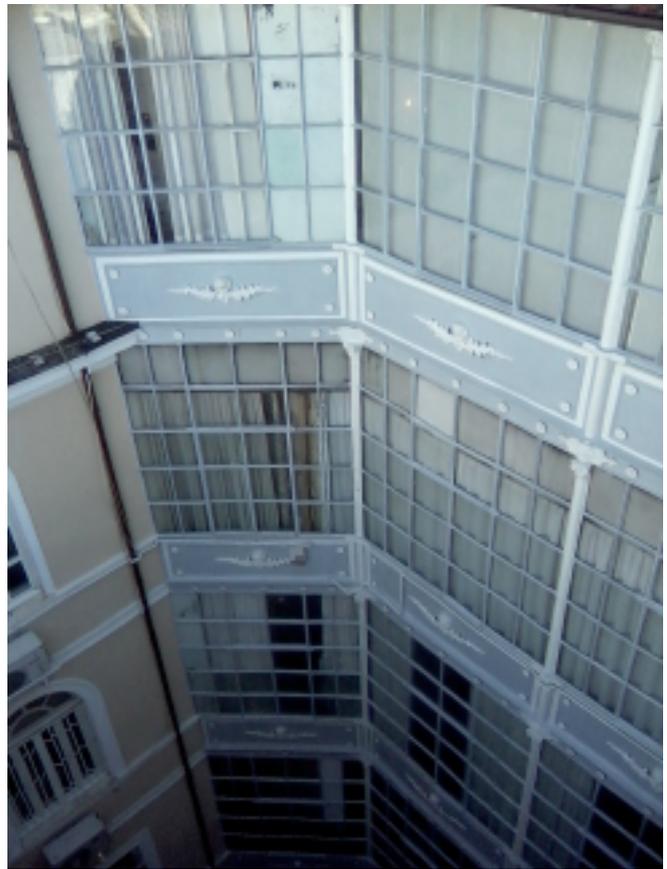
Facciata interna in ghisa e vetro prima e dopo l'intervento
